広島技調技術情報誌 平成23年(2011年) 3月発行

# 広島技調じゃけん！通信

## 第14号

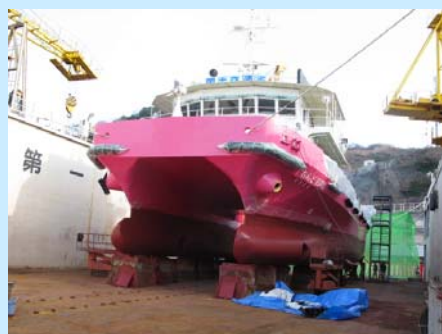
【写真-1 入渠状況】

- ①入渠(船体を完全に陸上に上げた状態(写真-1))し、船底に付着した貝殻(写真-2)などを除去した後、塗装を行う。

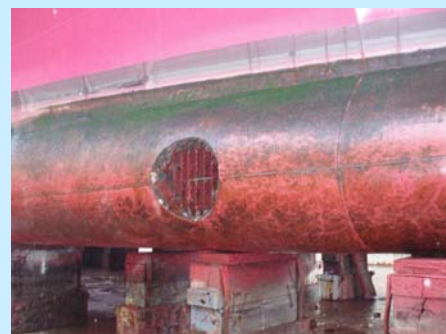
【写真-2 海草の付着状況】

海草貝殻類の付着は、航行速度に大きく影響するため、年に1回は取り除くことが理想であり、あわせて錆などによる腐食部の除去を行う必要があります。

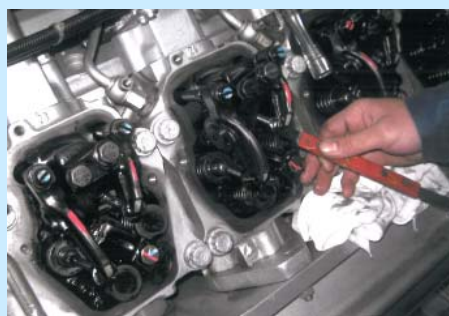
【写真-3 主機関の点検状況】

- ②艀装品・機関・電気機器・清掃装置の開放点検・修理(写真-3,-4)。

機器類については、マニュアルなどに記載されている年次点検を基に仕様を作成し、専門メーカー(代理店)が開放点検・修理等を実施しています。これらの開放点検・修理等により、航行中の突発的な故障を未然に防いでいます。

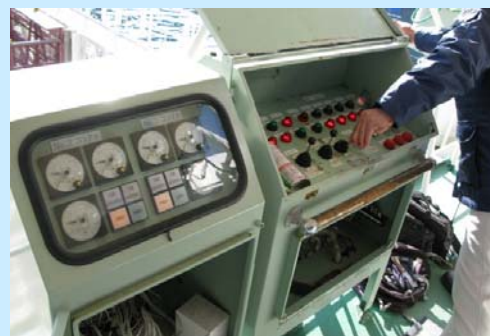
【写真-5 乗組員による清掃装置等機器の作動確認】

- ③出渠後、各装置単独での動作確認(写真-5)を行った後、総合試運転を実施します。

総合試運転終了後は、当局検査官の検査を行い、合格した上で、引き渡しとなります。

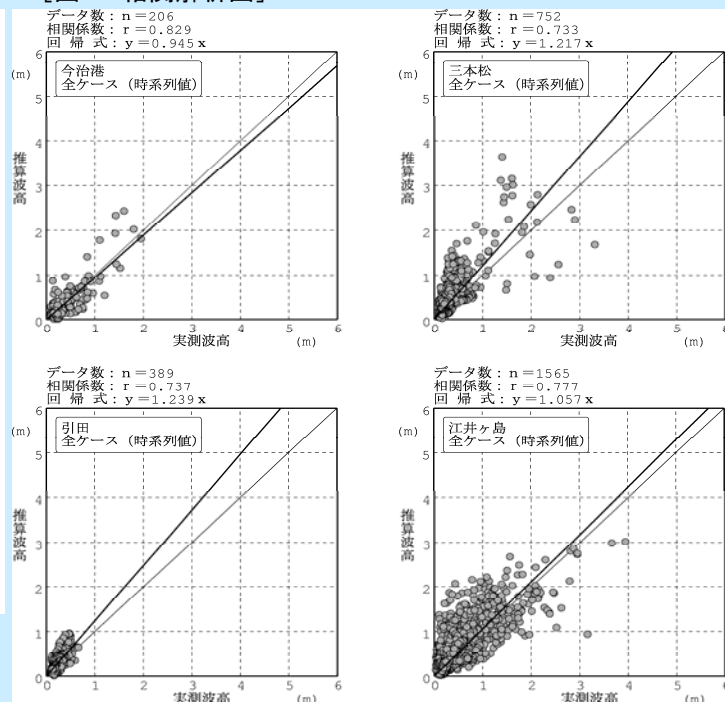
[図-2 相関解析図]

波浪推算値の精度検証のため、推算値と実測値との照合を行いました。照合は、今治港、三本松、引田、江井ヶ島において実測値が存在する期間内としました。推算精度の評価方法としては相関解析を用いることとし、時系列値、ピーク値の2種類の相関解析を行いました。図-2に相関解析結果を示します。波高、周期とも変化傾向はおおむね捉えられており再現性は良好でした。

精度検証結果に基づき、推算値を実測値相当に補正する係数を決定し、全推算ケースの推算値に対してこの係数によって補正を行い、実測値相当の推算値を再計算しました。

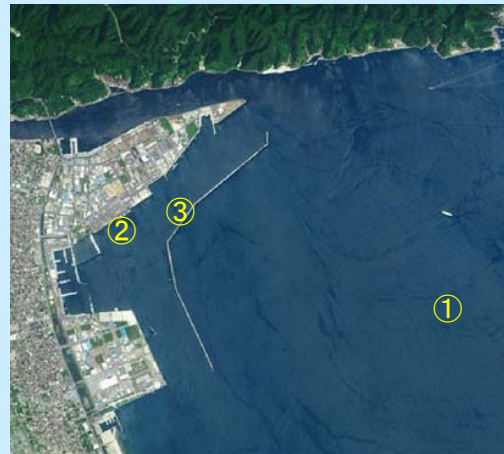
(観測機)  
波浪計

- 1) 観測機器: 多機能型波浪計
- 2) 観測データ: 波高、周期、波向、流速
- 3) 観測地点: 各地点での相関を図るため港口、岸壁全面、既設防波堤背後の3地点とする。
  - ① 港口部  
設定理由: 港口での波浪状況を把握する。
  - ② 岸壁前面  
設定理由: 岸壁前面での静穏度を把握する。
  - ③ 既設防波堤背後  
設定理由: 長周期波に対する反射率を把握する。
- 4) 観測期間: 荷役障害の発生頻度の高い期間の3ヶ月間観測
- 5) 観測機器: 多機能型波浪計  
(観測仕様)
  - ・観測機器: 超音波式波高計、水圧式波高計、電磁流速計
  - ・項目: 波高、周期、波向、流速
  - ・観測時刻: 連続観測
  - ・サンプリングタイム: 0.5 SEC
