港湾護岸等の地震・津波災害検討に係る情報集

平成 26 年 3 月

国土交通省 中国地方整備局

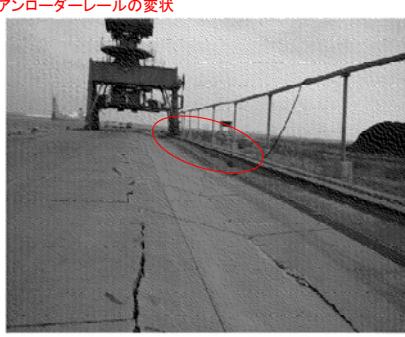
構造形式	県名	港湾名	施設	施設名	被災状況	被災写真
	福島県	小名浜港	5号ふ頭	ケーソン式岸壁(-12m)	<ul style="list-style-type: none"> ・岸壁法線のはらみだし量は最大で50cm程度 ・ケーソン目地部でアンローダーレールが変形

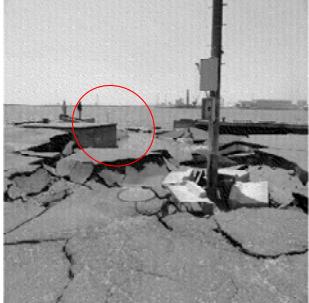
重力式	茨城県	茨城港 日立港区	第1埠頭	岸壁(-7.5m)：重力式(ケーソン式)	<ul style="list-style-type: none"> ・法線は概ね直線性を保っているが、概ね100cm程度はらみだし ・先端護岸との隅角部の異形ケーソンが流失し、背後の裏埋土が大規模に流失

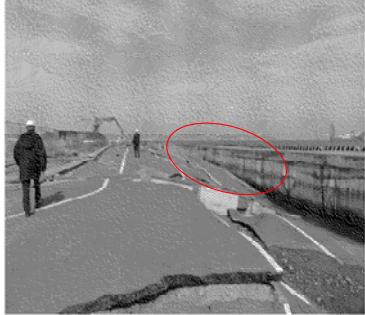
福島県	小名浜港	6号ふ頭	ケーソン式岸壁(-14m)	<ul style="list-style-type: none"> ・岸壁法線のはらみだし量は最大で60cm程度 ・アンローダー陸側レール背後で50cm程度の段差 ・先端護岸(直立消波ブロック)との隅角部で護岸が2m程度海側へ移動 ・護岸ブロック目地に30cm程度の開き

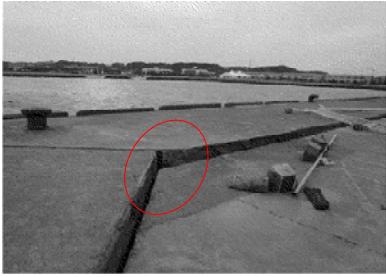
<p>隅角部の陥没状況</p>
	福島県	相馬港	1号ふ頭	鋼矢板式岸壁(-5.5m)1-1,1-2	<ul style="list-style-type: none"> 1-1,1-2の隅角部で矢板継手が破損し開口 裏込砂が隅角部の亀裂から流失 エプロン舗装版に亀裂、沈下

構造形式	県名	港湾名	施設	施設名	被災状況	被災写真
重力式	茨城県	茨城港 大洗港区	第3埠頭	岸壁(-8m)西：重力式(直立)	<ul style="list-style-type: none"> 法線は若干のはらみだし 背後に10cm~20cm程度の段差が発生 先端護岸との隅角部に30cm程度の陥没が生じている

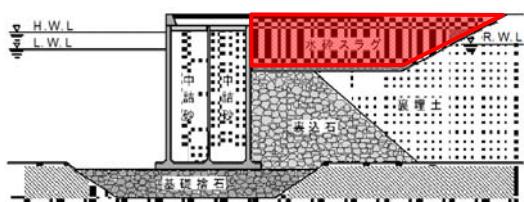
工法	特徴	断面イメージ
地盤改良による工法	<ul style="list-style-type: none">裏埋材等の撤去 水碎スラグ等への置換（右図イメージ）裏埋材の固化処理による対策基礎地盤の地盤改良

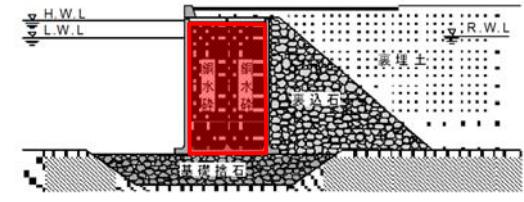
構造物重量増大工法	<ul style="list-style-type: none">中詰材の置換（右図イメージ）

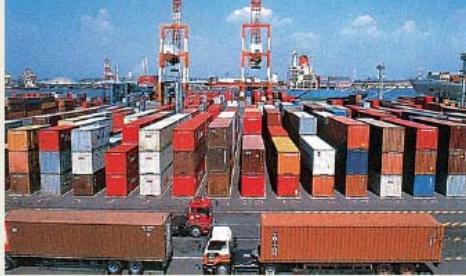
【蔵置貨物等の流出対策（例）】

<ul style="list-style-type: none"> ● コンテナ同士を結束 ● 空コンテナの再配置（内陸側への移動、実入りコンテナで囲む、地面への固定等） ● コンテナの多段積みの回避 ● 完成自動車の浸水防止（移動、地盤の嵩上げ） ● 木材の結束、漂流対策工の整備 等

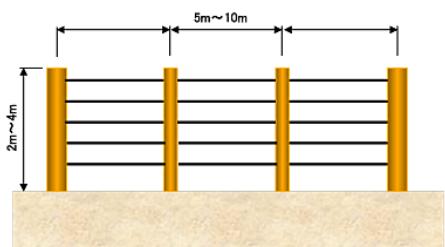
タイプ	設置箇所または防護対象施設	標準構造
ガードケーブルタイプ	捕捉対象：押し波時における漁船、コンテナや木材等。引き波時における車両等。 設置箇所：港内と陸との境となる岸壁。

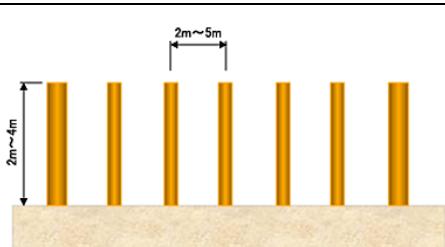
単柱タイプ	捕捉対象：漁船、コンテナ、車両等の大きめの漂流物 設置箇所：港内と陸との境となる岸壁。

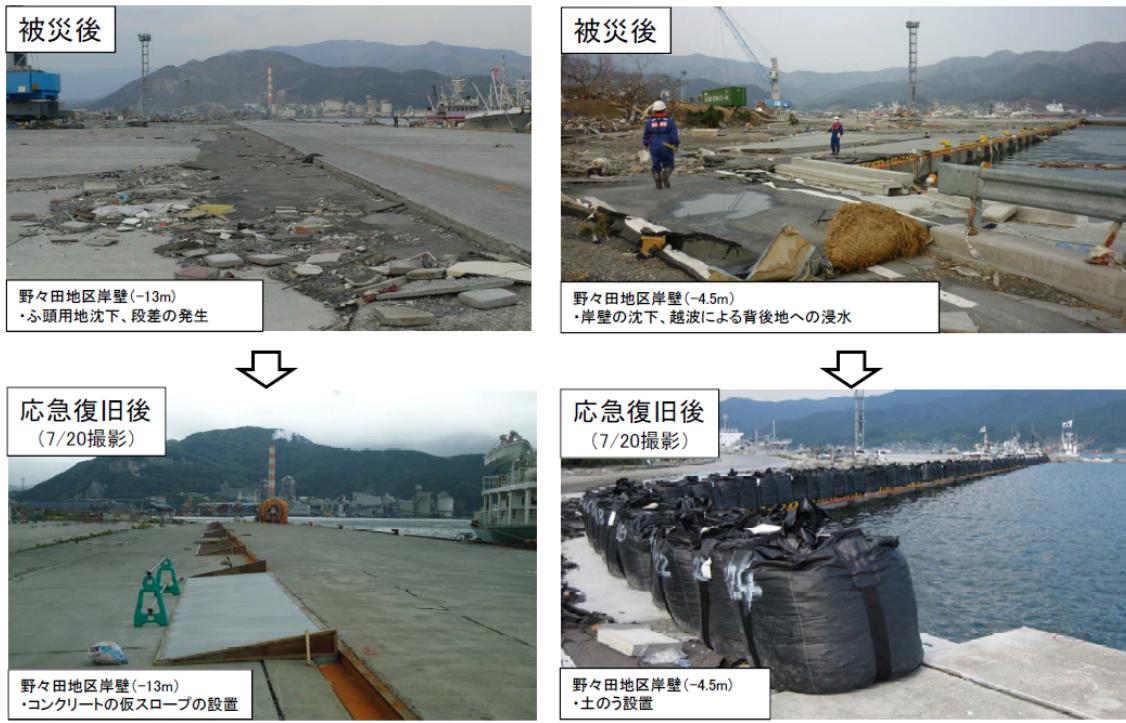
応急復旧資機材等の調達・運搬	応急復旧資機材等を調達し、台船又は車両にて耐震強化岸壁へ運搬する。
がれきの除去	上屋等の建物の倒壊により発生したがれきを、ブルドーザー等の重機にて除去する。
敷鉄板の設置	碎石を敷均し転圧した箇所に、上から敷鉄板を設置する。
アスファルト舗装	岸壁エプロン等の陥没箇所にアスファルト舗装する。
防舷材の嵩上げ	岸壁法線の段差が発生した箇所に、台座により防舷材を嵩上げする。
コンクリートの仮スロープの設置	岸壁の段差発生箇所に仮スロープを設置し、岸壁とヤードの動線を確保する。
土のう設置	岸壁等が沈下した箇所に、越波による被害拡大を防ぐために土のうを設置する。
水域啓開	作業船等により、港内に落水したコンテナ等船舶航行を阻害する障害物の除去、木材等の浮遊物の封じ込め等を実施する。 なお、水域作業の前後には深浅測量等が必要である。

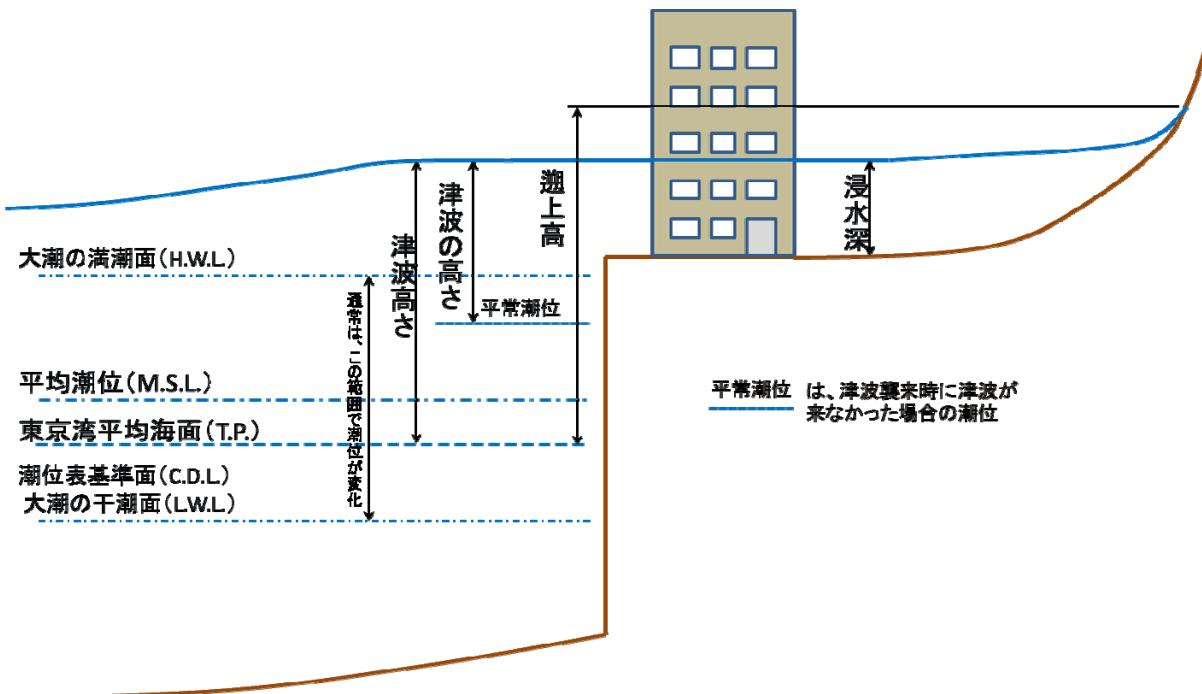
【津波の高さ】が何を表しているかについては、その目的や状況、予測か実測か、発表主体などによって様々である。特に、津波予測から対応策を検討する場合、その【高さ】が何を表しているか、明確にしないと、間違った対応を取ることにもなる。

津波高さ : 中央防災会議（内閣府）発表の津波高さは、年間最高潮位の時に津波が来たものとして計算し、沿岸に到達したときの水面の高さを、東京湾平均海面（T.P.）からの高さで表している。

津波の高さ : 気象庁が発表する到達した津波の高さ。

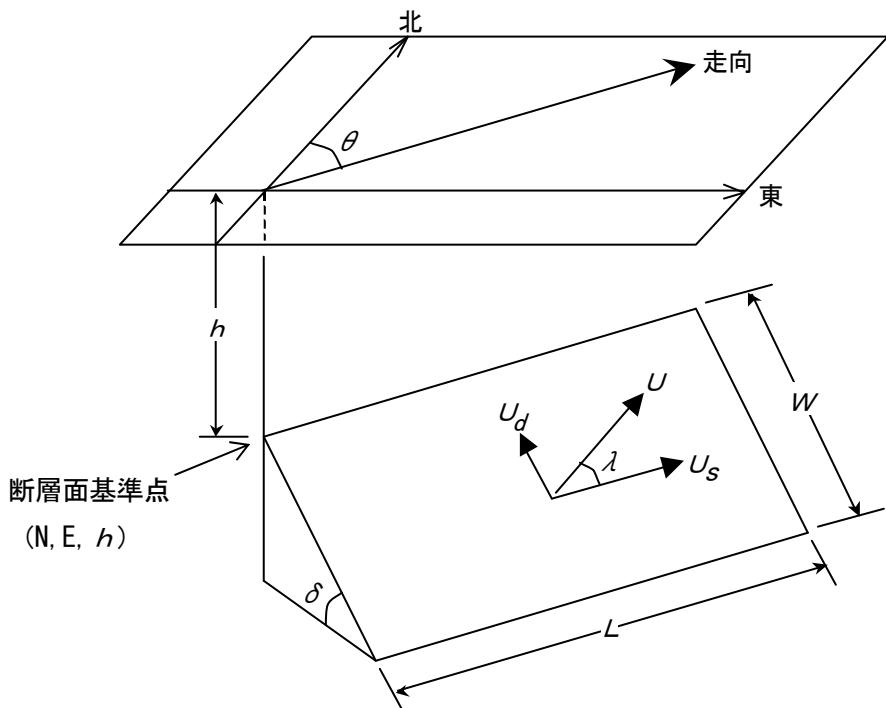
図 断層パラメータの定義

N、E：断層面基準点の緯度・経度、 θ ：断層面の走行角、 δ ：断層面の傾斜角、 λ ：食い違い方向角、 L ：断層面の長さ、 W ：断層面の幅、 h ：断層面の深さ、 U ：食い違い量、 U_d ：面上の縦ずれ成分、 U_s ：面上の横ずれ成分

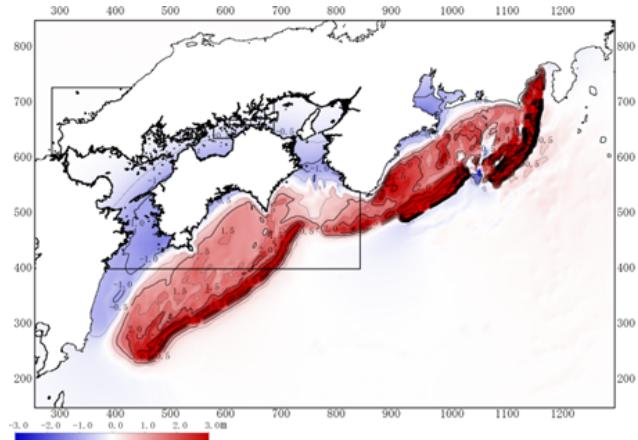
図 初期水位分布の例

断層パラメータをもとに算定される地殻変動量は、1つの波源モデルにつき1つの変動量の分布である。
