【山口県港湾 水際・防災対策連絡会議 発表】

徳山下松港で発見された不発弾処理の一環として 金属反応が確認されている6箇所の潜水探査を実施しました

【試験探査の概要】

【潜水探査位置】

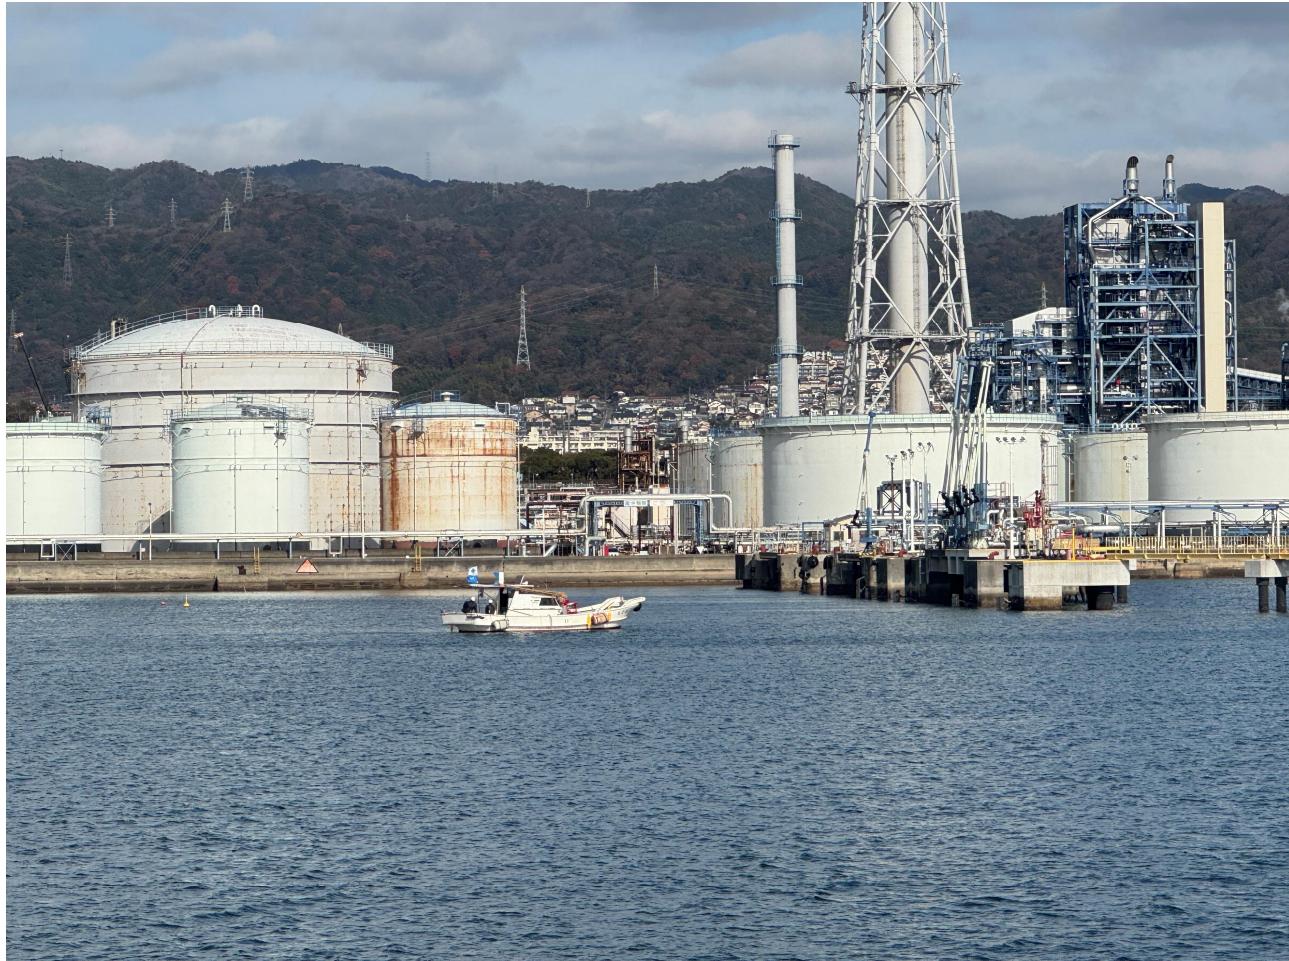
潜水探査状況（令和7年12月23日撮影）

試験探査の結果を踏まえ、不発弾の位置から40m以遠の6箇所について12/23～24に県が潜水探査を実施した結果、新たな不発弾は発見されませんでした。

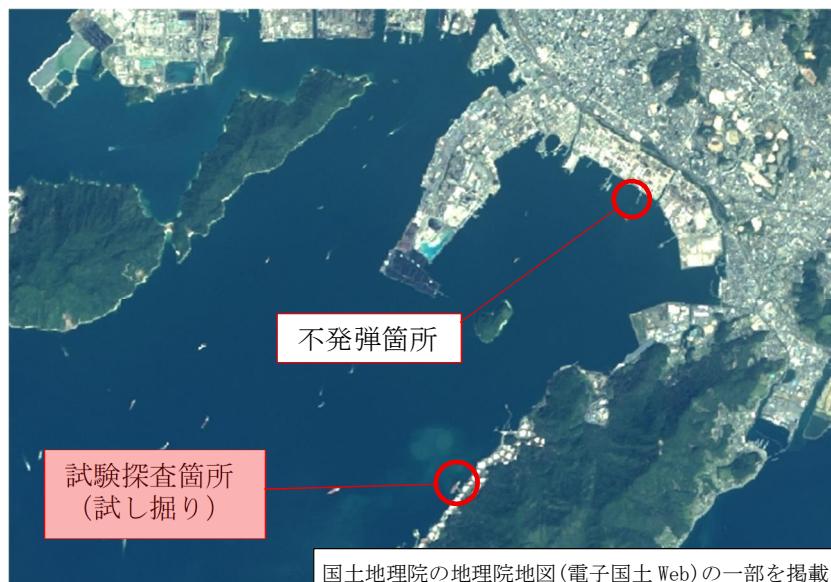
○位置

9/5に発見された不発弾はわずかな振動や衝撃により不意爆発する危険性があり、潜水探査の作業に伴う振動の有無を確認するため、12/15～17に、ほぼ同様の土質条件となる別の場所で試験探査を実施しました。

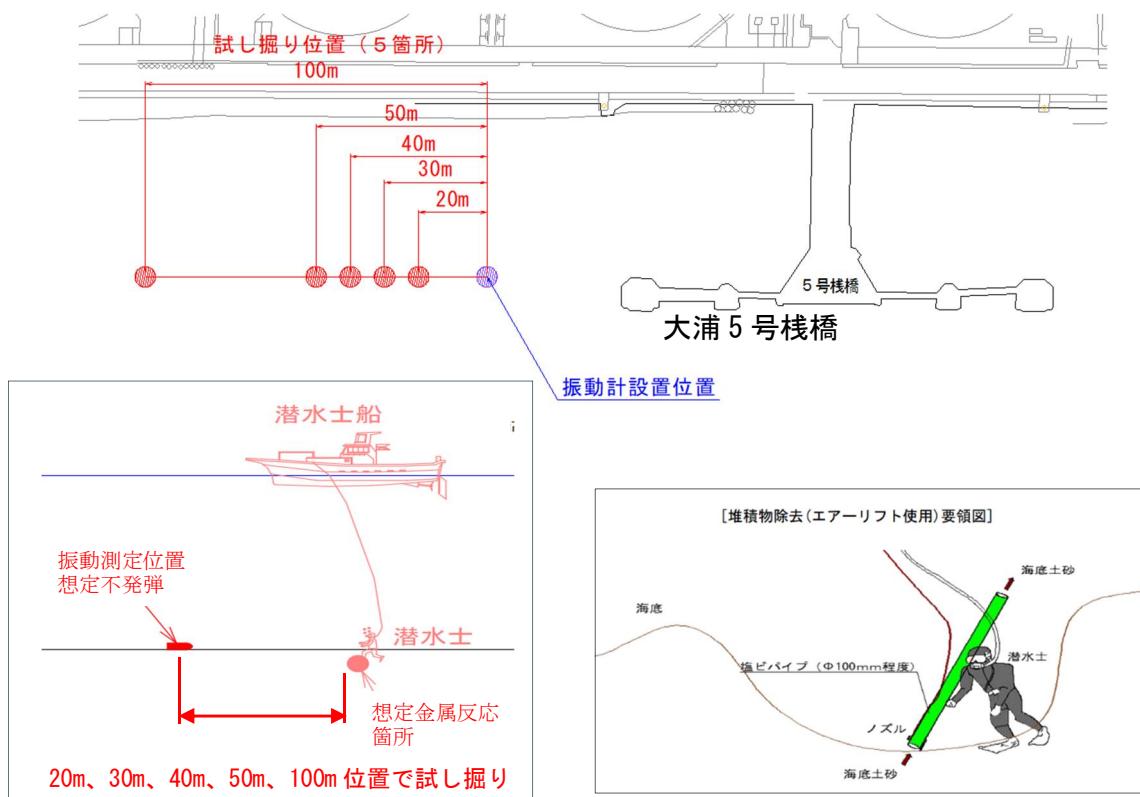
○内容

- 仮に想定した不発弾の位置から、20m、30m、40m、50m、100mの計5箇所で試し掘りを実施
- 想定不発弾位置に振動計を設置し、試し掘りによる振動を計測
- 海上自衛隊は、想定不発弾位置にて、体感で振動の有無を確認

20m	30m	40m	50m	100m
振動計	僅かな振動を計測	僅かな振動を計測	変化なし	変化なし	変化なし
海上自衛隊	僅かな振動を体感	体感なし	体感なし	体感なし	体感なし
